■事例.1 UAVを用いた土砂堆砂状況の把握 ～短期間で広範囲の海浜地形変化を可視化～

■事例.2 上向きカメラ搭載型ドローンによる橋梁床板調査 ～交通規制無しで床板全体を記録可能～

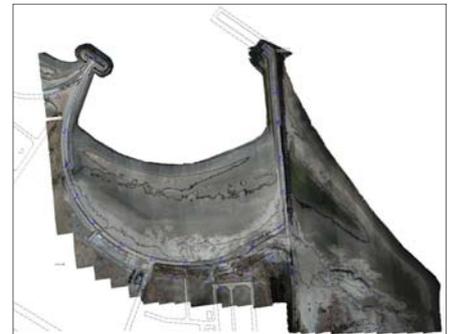
作成したオルソ画像

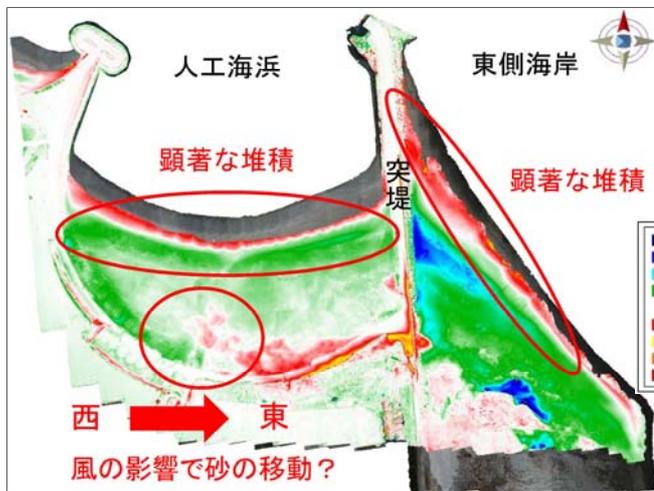
平成29年10月から平成30年1月にかけての標高差

- 対象箇所
 - ・マリンパーク御前崎(御前崎市港地先)
- 目的
 - ・マリンパーク維持管理方法検討に対する基礎資料として、園内の土砂堆積状況を把握する
- 実施概要
 - ・3次元点群データファイルの作成により時間の経過による砂浜の標高差を算出
 - ・風と波浪の特性から土砂の堆砂状況を把握
 - ・地形的特性(砂浜の形状・風の向き・波の向き)を考慮した維持管理方法の提案

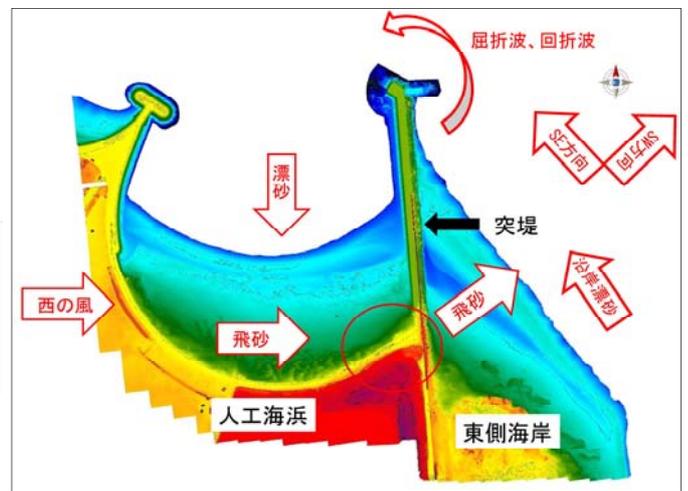
風向や波を考慮した調査結果のまとめ

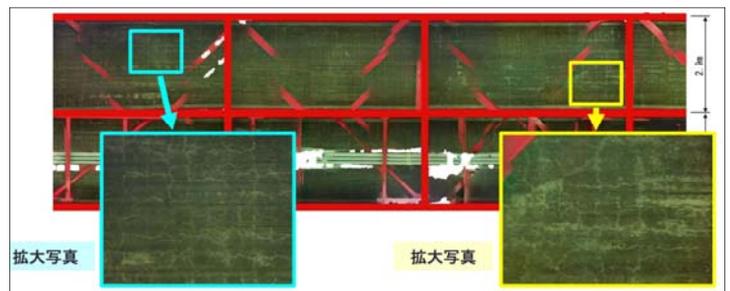
床板全体の損傷画像(床板全体をほぼ外観通りに記録可能)

- 対象箇所
 - ・静岡県内の橋梁
- 目的
 - ・老朽化し、精度の高い経過観察が必要な橋梁において現在の損傷状態を全体画像として記録する。
- 実施概要
 - ・橋梁桁下で上向きカメラ搭載型ドローンを飛行させて橋梁全体を撮影する。
 - ・河川や谷に架橋され、徒歩で近接困難な橋梁において橋梁点検車(交通規制)を伴わずに調査が可能。

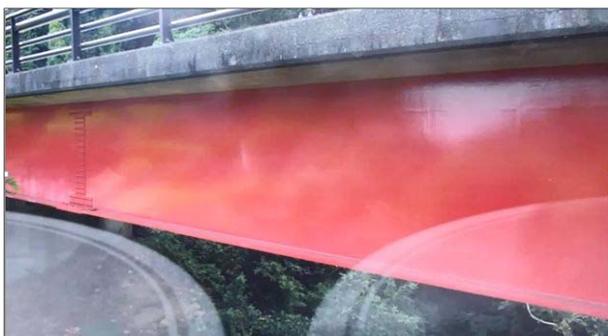
通常撮影が困難な橋梁全体の動画撮影

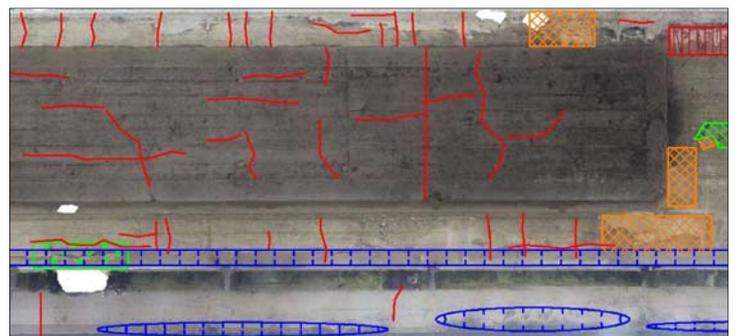
損傷のトレース(0.2mm程度のひび割れまで記録可能)
